SÉCURITÉ AÉRIENNE — NOUVELLES

Réflexions sur la nouvelle conception de l'erreur humaine, partie I :

Rapports du BST publiés récemment

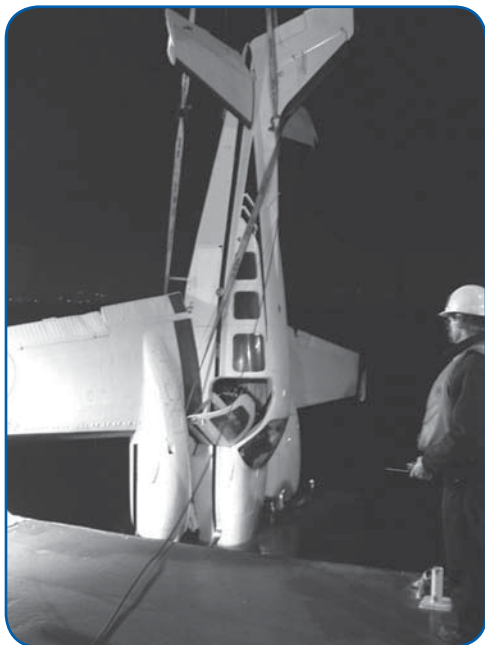
Vue de l'opération de repêchage du Beech Baron

Le 7 juillet 2003, vers 9 h 58, heure avancée de l'Est, un Beech 58TC Baron s'abîme dans le lac Ontario (Ont.), à environ 3 NM de l'aéroport du centre-ville de Toronto. L'avion à propriétaire exploitant privé est en train d'exécuter une approche LOC/DME B sur l'aéroport du centre-ville de Toronto à la suite d'un vol à partir de l'aéroport municipal de Lansing, à Chicago (Illinois). Comme l'avion n'arrive pas à l'aéroport et que le pilote ne répond pas aux messages de la tour, on entreprend des recherches. Des poches de brume dans le secteur font varier le plafond de zéro à illimité, et la visibilité est comprise entre 1/8 mi et plus de 1 mi. Plusieurs heures plus tard, l'unité maritime de la police du Toronto métropolitain découvre des débris à la surface du lac Ontario. L'avion est localisé le lendemain par la police provinciale de l'Ontario au moyen d'un sonar à balayage latéral. L'avion est essentiellement intact, reposant verticalement sur le nez à une profondeur de 220 pi. Le pilote décédé est retrouvé dans la partie arrière de la cabine de l'avion. Il a subi des blessures légères au moment de l'impact, mais il n'a pu évacuer l'avion pour une raison inconnue et il est décédé par noyade.

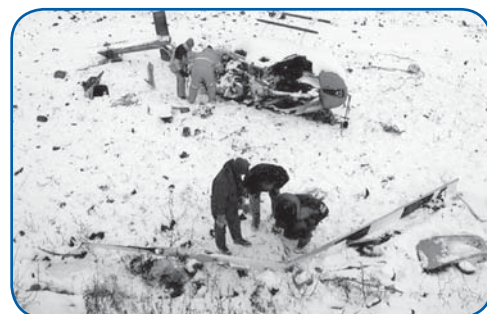
Des enquêteurs examinent le site de l'accident

Le 16 septembre 2003, un Bell 206B aide une équipe de forage au diamant travaillant sur le flanc d'une montagne, à environ 80 NM au nord de Mayo (Yn). On voit l'hélicoptère descendre vers une aire de rassemblement/ravitaillement située dans le lit d'un ruisseau. Lorsque l'appareil arrive à environ 20 pi AGL, les observateurs le perdent de vue derrière un remblai, puis ils entendent des bruits d'impact. En arrivant sur le site d'atterrissage, les observateurs trouvent l'hélicoptère reposant sur le côté droit, entre deux fûts de carburant. L'hélicoptère est lourdement endommagé et le pilote, seul occupant, subit des blessures mortelles. L'accident survient vers 12 h 05, heure avancée du Pacifique. Aucun incendie ne se déclare après l'écrasement.

1. L'hélicoptère s'est écrasé à cause d'un basculement dynamique provoqué par le contact d'un patin de l'atterrisseur avec la pompe de carburant qui dépassait de la partie supérieure d'un fût de carburant. Il a été

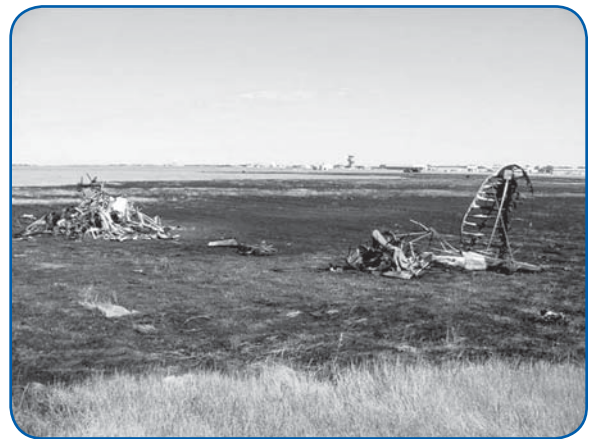
Épaves calcinées des deux avions de voltige

aérien établie à 1 500 pi. Les deux biplans prennent feu et s'écrasent entre la ligne limite de 1 500 pi et la piste extérieure. Les deux pilotes sont tués sur le coup; les deux avions sont détruits. Tous les débris tombent à l'écart de la foule, en direction de la piste extérieure. La mise en œuvre immédiate des procédures d'urgence empêche les spectateurs de se diriger vers le lieu de l'incendie.

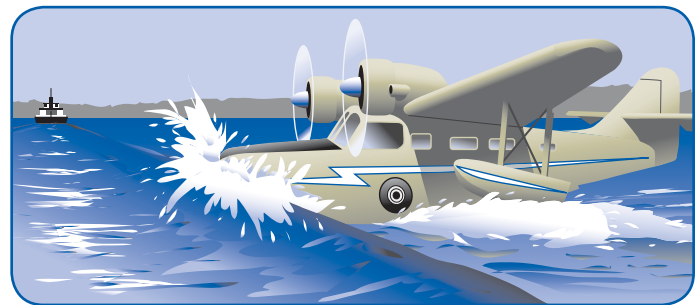
Vue d'artiste de l'aéronef amerrissant dans la vague de proue

— Le 24 mars 2006, un **Grumman Goose G-21A** a subi des dommages à l'amerrissage, dans la baie Hardy, à Port Hardy (C.-B.). L'appareil avait amerri dans une grosse vague de proue créée par un navire. L'exploitant a cloué l'appareil au sol après que le personnel de maintenance eut identifié des rides dans la partie supérieure du revêtement, au-dessus des fenêtres avant, ainsi que des déformations dans les supports des moteurs. *Rapport du BST A06P0044.*

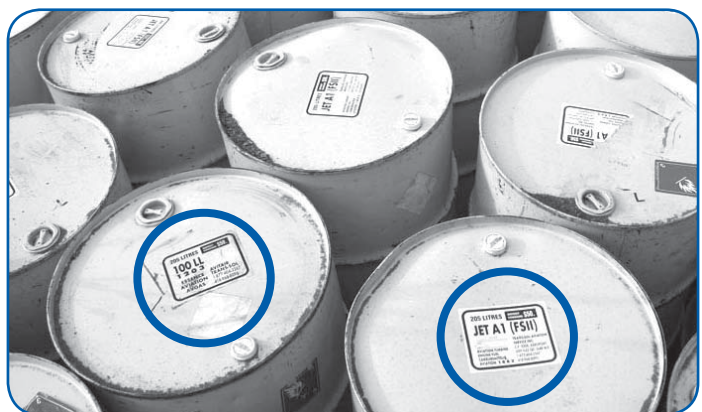
Photo 1 — Vue des fûts de carburant au camp de base

Les fûts livrés étaient tous blancs, et toutes les étiquettes d'identification étaient également blanches. Les étiquettes d'identification portaient tous les renseignements nécessaires spécifiés par la réglementation provinciale. La seule différence entre les deux produits étaient les mots « 100LL Avgas » et « Jet A fuel ». (Voir les photos 1 et 2 prises sur place.)

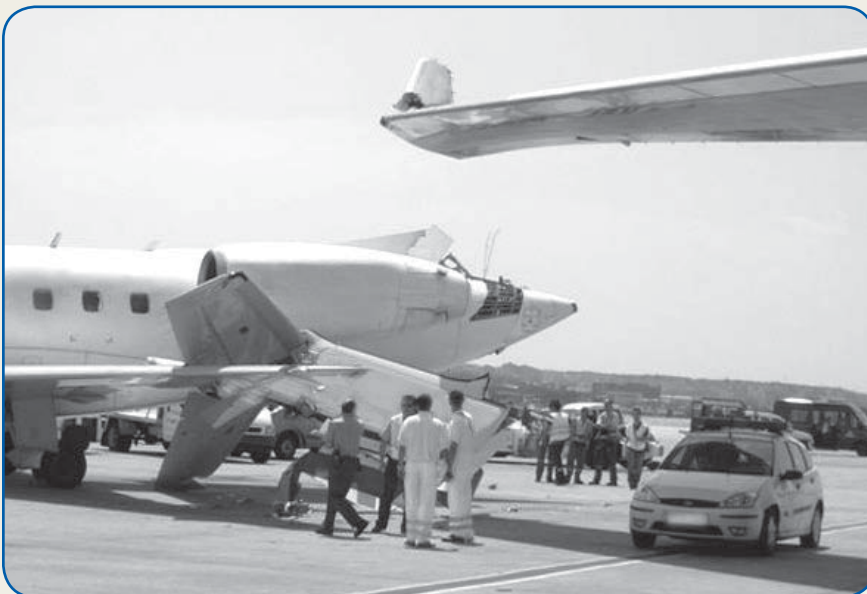
La photo de gauche illustre le résultat d'une collision au sol spectaculaire qui s'est produite le 15 juillet 2006 à Madrid, en Espagne. Le bout d'aile d'un Boeing 747-400 qui circulait au sol a tranché sec la queue en T complète d'un Embraer 145 qui était immobile au sol. Heureusement personne n'a été blessé dans cet accident.

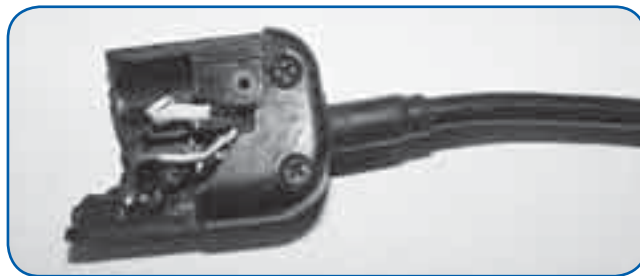
Figure 1. Raccord d'extrémité du cordon rompu

Les cordons des dispositifs de communication des occupants des sièges avant se raccordent à des prises situées sur la console centrale supérieure. Au moment de la récupération de l'hélicoptère, les broches en métal du raccord d'extrémité se trouvaient toujours à l'intérieur de la prise. D'après les restes de métal du raccord, lorsque la rupture s'est produite, le cordon a été tiré latéralement, vers la porte du pilote. Il faut tirer vers le bas pour défaire le raccord. Un essai de rupture au moyen d'un raccord similaire a nécessité une traction de 70 lb avant que le cordon ne cède. Après un amerrissage ou un impact avec un plan d'eau, les occupants d'un hélicoptère renversé ont tendance à être désorientés. Une évacuation facile par toute issue disponible est donc essentielle à la survie. Un cordon de communication fixe qui ne se défait pas facilement peut nuire à une telle évacuation.

Le 7 décembre 2005, un hélicoptère MBB-BO105 qui volait près de Marystown (T.-N.-L.) a été aperçu en train de survoler le rivage, à basse altitude, dans de la neige et par faible luminosité. L'hélicoptère a heurté la surface de l'eau à quelque 1 000 pi du rivage et il a coulé jusqu'au fond de la Baie Mortier. Le pilote et le passager ont évacué l'hélicoptère; malheureusement, ils ont par la suite perdu la vie dans les eaux glaciales. L'enquête du BST consécutive à cet accident (A05A0155) est en cours. Après l'accident, l'inspection du casque du pilote a permis d'établir que le raccord d'extrémité du cordon de communication s'était rompu à son point de fixation à l'hélicoptère (voir la figure 1).

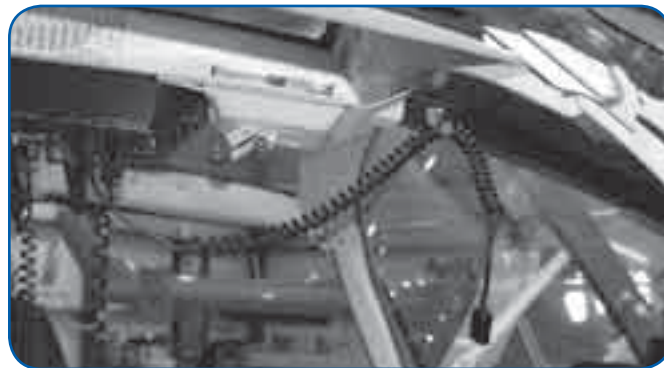
La fiche du raccord du casque peut se défaire facilement de la prise du cordon intermédiaire « en spirale » lorsqu'elle est tirée dans la direction du déplacement de l'occupant, pendant l'évacuation. Au fil des ans, l'utilisation des cordons intermédiaires de casque par cet exploitant a diminué; peut-être parce que les pilotes ne savaient pas que ces cordons se séparaient en cas d'urgence. Cependant, depuis cet accident, l'exploitant a fait savoir que l'utilisation de cordons intermédiaires « en spirale » pour les raccords de casque serait désormais réinstaurée au besoin.

Figure 2. Cordons intermédiaires « en spirale » de raccord de casque

Antérieurement, des hélicoptères BO-105 semblables étaient munis d'un cordon de communication intermédiaire « en spirale » pour les raccords de casque. Au lieu de brancher le cordon du casque dans la prise de l'hélicoptère, on branche le cordon du casque dans ce cordon intermédiaire (voir la figure 2).
